Simulación numérica de los apoyos de puente metálico giratorio

Numeric simulation of gyratory metallic bridge supports

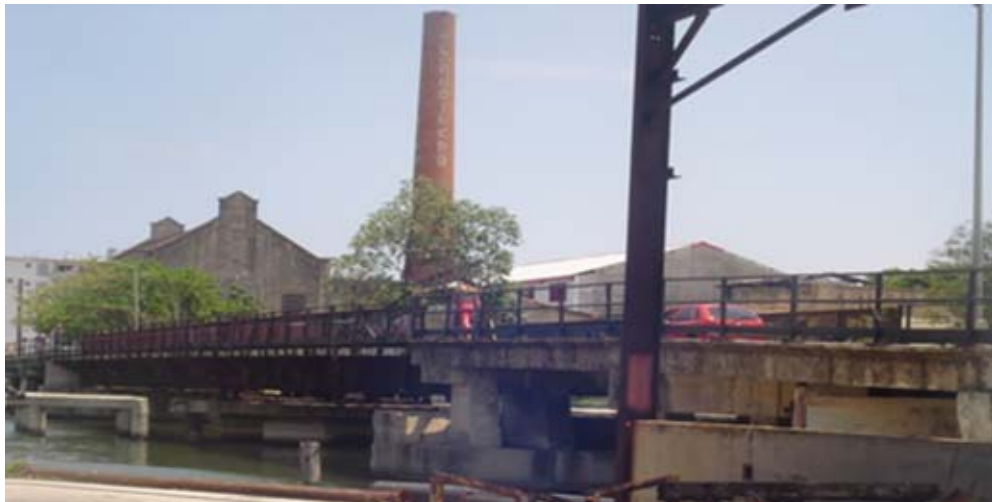
Foto 1. "Puente de Hierro"

En Cuba existen varios puentes metálicos con diferentes formas y usos, pero el que se trata en éste trabajo es el único de su tipo en el país debido a que posee un mecanismo de giro, que lo convierte en una joya de la Ingeniería Mecánica. Es un puente centenario que ha trascendido hasta hoy a lo largo de más de un siglo con cercanía al mar, lo cual conspira en contra de su durabilidad debido a la oxidación y dentro de otras causas, el cambio de funcionalidad a que ha estado expuesto. Inicialmente fue diseñado para el paso de tranvías y posteriormente fue rediseñado y adaptado para la circulación de vehículos. Una imagen del puente se muestra en la Foto 1.

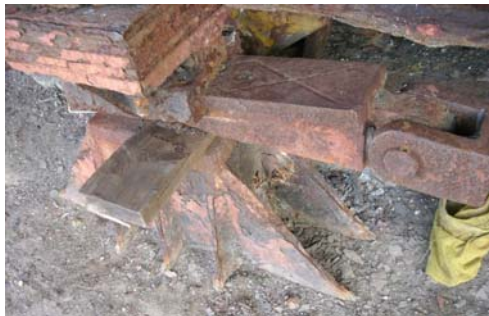
Foto 2. Apoyos y cuña

Como se puede apreciar en la imagen anterior, el sistema apoyos-cuñas hoy se encuentra sumamente deteriorado, sólo se conserva 1 de las seis cuñas y los apoyos están oxidados y deteriorados. Es obligatoria la construcción total de sus componentes.

En la Foto 2 se muestra una imagen de algunos de estos elementos.

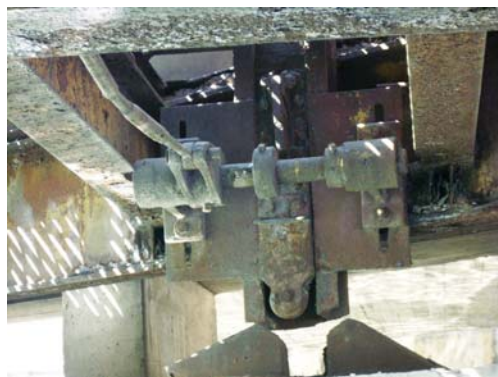
Foto 3. Mecanismo de transmisión hasta el cierre central en los extremos del puente

Todos los elementos que componen el mecanismo de cierre se encuentran deteriorados. En estos momentos se encuentran fuera de su posición y no funcionan. A partir de su limpieza y revisión, se deben desechar los que no estén aptos para cumplir su función y fabricarlos nuevamente.

Este Mecanismo permite el cierre de seguridad del puente cuando da servicio a las cargas rodantes sobre él y se libera previamente a la puesta en funcionamiento del mecanismo de giro. El mismo está compuesto por un conjunto de barras, acoplamientos y soportes. En la Foto 3 se puede apreciar estos elementos:

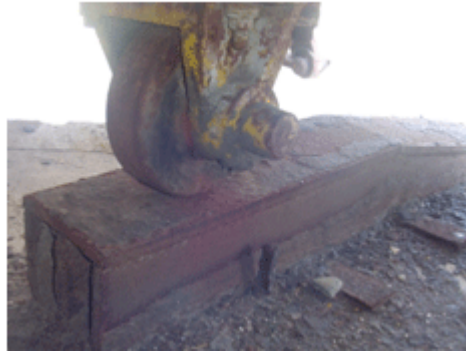
Foto 4. Soportes y ruedas

Al liberar el mecanismo de cierre del puente y extraer las cuñas, las vigas quedan liberadas para realizar el giro. En este instante la estructura del puente descansa en el apoyo central y sobre 10 ruedas, 6 en la pila central que giran sobre una superficie circular de acero y 2 en cada extremo que descansan sobre un patín en cuña. Con estas últimas ruedas se logra, cuando el puente se va a colocar en la posición de servicio a cargas rodantes sobre él, la altura necesaria para accionar las cuñas de apoyo y el mecanismo de cierre.

El mecanismo de giro está compuesto por los siguientes elementos: motor eléctrico, reductor cilíndrico de dos pasos, corona cónica superior, árbol, chumaceras, piñón, cremallera inferior, planchas y vigas donde se fijan todos los elementos anteriores, soportes, ruedas y apoyo central. En la Foto 4 se pueden apreciar algunos de estos elementos:
