# Análisis de las causas y efectos de la avería de compresor de amoníaco en Frigorífico de la ciudad de Cienfuegos.

## **Analysis of causes and effects for failure in ammonia compressor.**

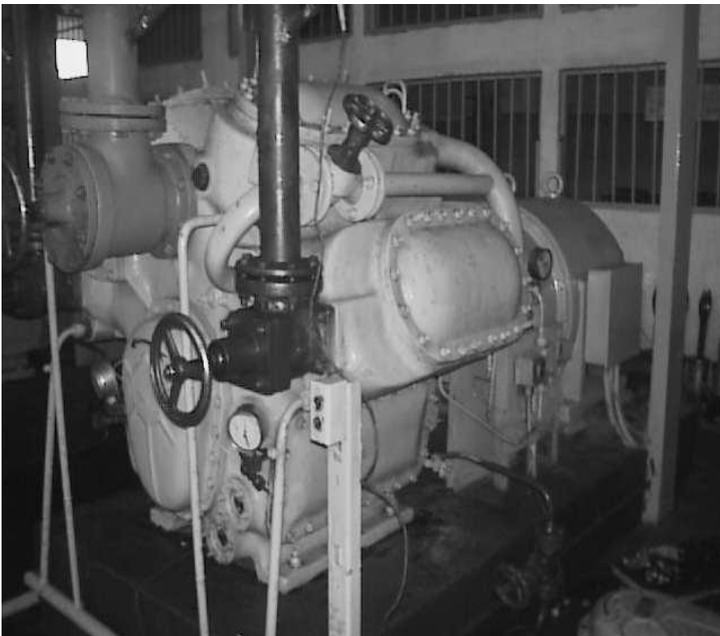
En la Fig. 1 se muestra una vista general del compresor de amoníaco reciprocante de simple etapa similar al que es objeto de estudio. El compresor es de

tipo vertical, monobloque, de ocho cilindros con enfriamiento por agua [15].

**Figura 1.** Vista general del compresor.

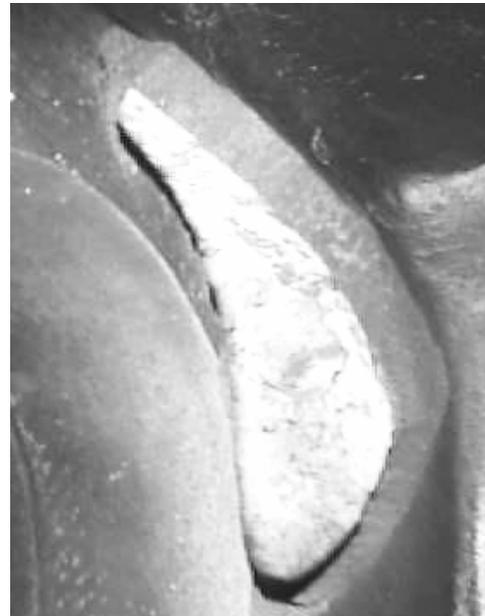
En la Fig. 2 se muestra una vista de la zona averiada de la pared de la cámara de agua de enfriamiento del compresor. La observación de esta zona permitió concluir que se trata de tres grietas que se interceptaron mutuamente entre sí. La observación detallada de las grietas permitió apreciar que las mismas presentaban corrosión química, manifestada por la presencia de óxido férrico en toda su extensión, producto de la penetración del agua a través de las fisuras y la presencia de unas pequeñas zonas dispersas en los bordes con partículas brillantes que indicaban la existencia de enlaces entre los cristales que se mantuvieron hasta el momento del desprendimiento. La

presencia generalizada del óxido férrico permitió suponer que el desarrollo de dichas grietas fue progresivo, durante un periodo de tiempo prolongado, llegando a convertirse las mismas en pasantes lo que facilitó la penetración de agua y el proceso de corrosión, el cual a su vez debe haber tenido su efecto en la velocidad de crecimiento de las grietas.

**Figura 2.** Vista de la zona averiada de la pared de agua.

- El examen visual de la zona desprendida de la pared interior de la cámara de agua de enfriamiento permitió presuponer que se trataba de tres grietas que se desarrollaron mediante crecimiento subcrítico por fatiga o fatiga-corrosión durante un período de tiempo relativamente prolongado, dada la presencia de óxido férrico extendido en toda la superficie agrietada.

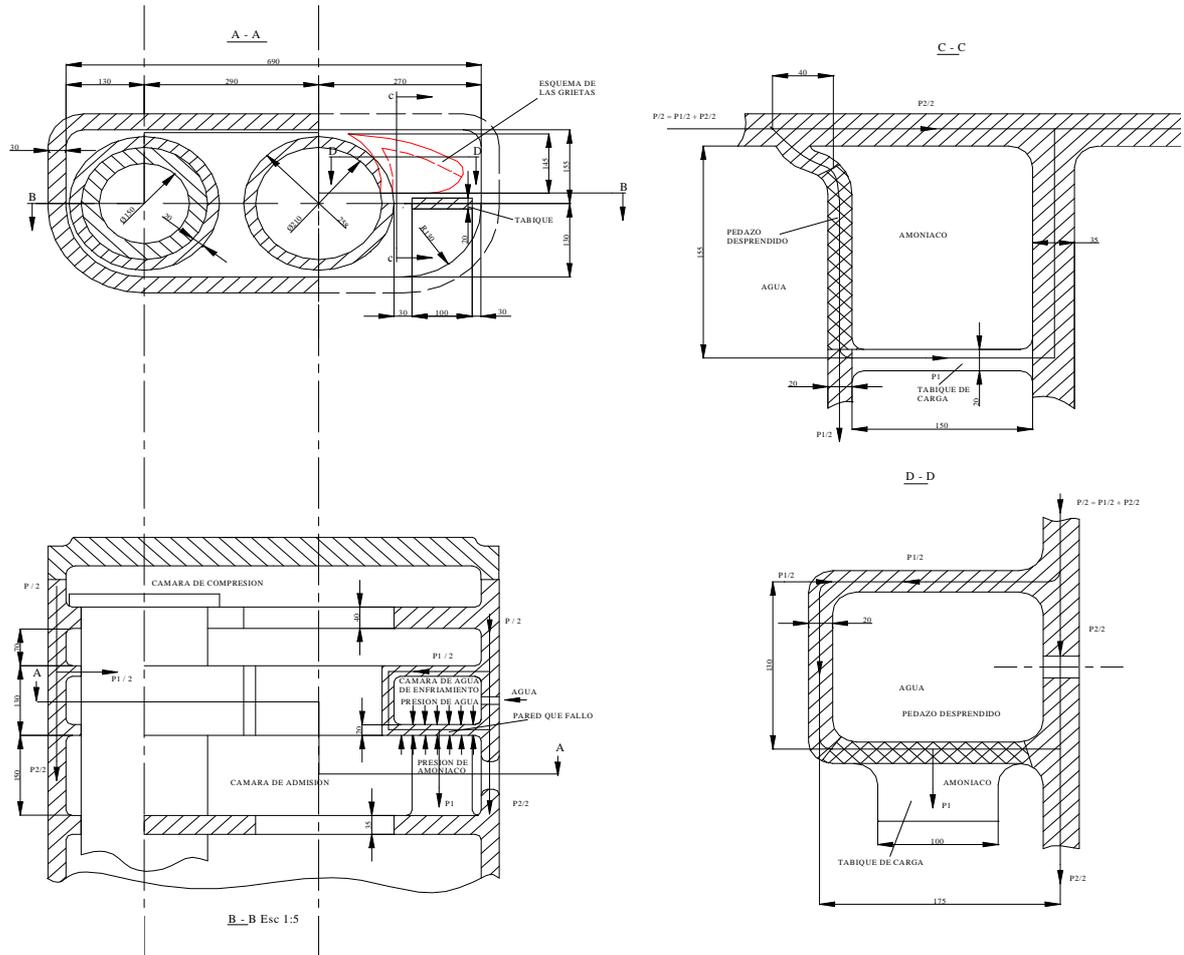
**Figura. 3** Esquema y dimensiones de las paredes exteriores e interiores de las cámaras de compresión, admisión y de agua de enfriamiento del compresor.

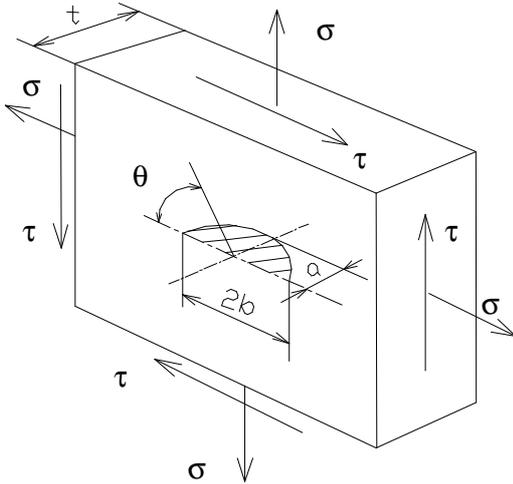
Las expresiones para el cálculo de los factores de intensidad de tensiones  $K_I$  y  $K_{II}$ , para el caso de un defecto superficial semielíptico bajo el estado tensional correspondiente a la superficie agrietada mostrado en la Fig. 4, aparece en la literatura técnica [9], así:

**Figura. 4** Defecto superficial semielíptico bajo un estado tensional compuesto

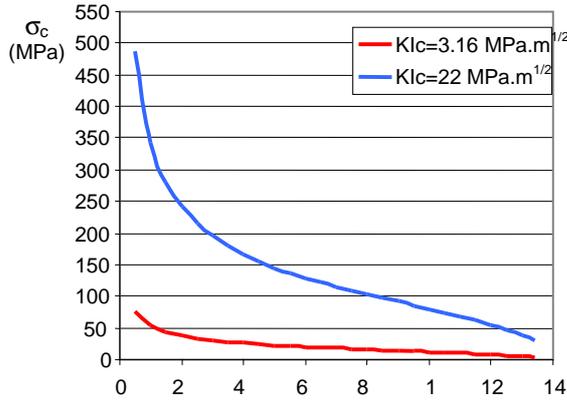
Las curvas de resistencia residual obtenidas se muestran en la Fig. 5. Del análisis de esta figura se puede concluir que para el caso de la fundición gris de menor tenacidad, con los niveles de tensión  $\sigma = 12.4$  MPa que posee la superficie agrietada, un pequeño defecto tendría que aumentar por crecimiento subcrítico debido a fatiga o fatiga-corrosión hasta una profundidad  $a_c \cong 10$  mm y longitud  $b \cong 100$  mm, antes de hacerse crítico. En el caso de la fundición gris de mayor tenacidad, se observa del gráfico, que ese pequeño defecto o microgrieta tendría que crecer hasta que se convirtiera en una grieta pasante  $a_c = 14$  mm, y longitud  $b = 140$  mm y todavía no se convierte en crítico.

**Figura. 5** Curvas de resistencia residual del cuerpo del compresor en condiciones normales de explotación.

De esto se puede afirmar categóricamente que las grietas que dieron origen al desprendimiento del pedazo de pared de la cámara de agua de enfriamiento no se pudieron desarrollar instantáneamente, sino que venían desarrollándose desde hace mucho tiempo por crecimiento subcrítico, bajo fatiga o fatiga-corrosión, a partir de algunos de los múltiples defectos superficiales, inclusiones no metálicas, láminas de grafito libre, etc. que poseen, como regla, las fundiciones grises, convirtiéndose en grietas pasantes; desarrollándose en la superficie agrietada un proceso de corrosión al filtrarse el agua a partir del momento en que las fisuras se convirtieron en pasantes. Esto se confirma por supuesto si se evalúa la resistencia instantánea de la pared para las condiciones más severas de explotación (con  $\tau = \tau_{\text{máx}}$ ).

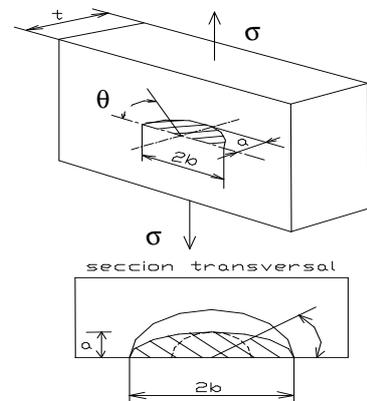
Es una práctica común en la instalación compresora analizada utilizar el vacío, originado en la línea de admisión de los compresores por otro compresor, para extraer el líquido (amoníaco líquido) que pueda haber penetrado en la cámara de admisión de algún compresor por falta de hermeticidad en las válvulas y cheques de las tuberías de descarga (de alta presión) del mismo. Esta operación se realiza por supuesto estando el compresor, al cual se le quiere extraer líquido parado, lo cual implica que en estas condiciones, el estado tensional de la pared de la cámara de agua de enfriamiento se modifica y en el contorno empotrado no existen tensiones tangenciales, sino solamente tensiones normales originadas por la presión y la temperatura. La gráfica de resistencia residual de la Fig. 5 no es válida en este caso, pues la misma fue construida con la presencia de tensiones tangenciales. La expresión para el cálculo del factor de intensidad de tensiones  $K_I$ , para un defecto o grieta superficial semielíptico, para el caso del estado uniaxial de tracción (Fig. 6), aparece en la referencia [4].

**Figura. 6** Defecto superficial semielíptico bajo un estado tensional uniaxial

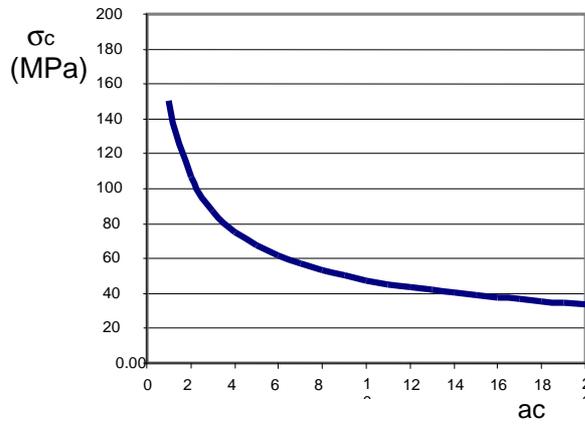
El gráfico de resistencia residual obtenido se muestra en la Fig. 7.

**Figura. 7** Gráfico de resistencia residual del cuerpo del compresor en condiciones de vacío de la cámara de admisión

- La construcción del gráfico de resistencia residual de la pared desprendida del compresor en condiciones de vacío, en el proceso de extracción de amoniaco líquido del cuerpo, para un pequeño defecto o microgrieta superficial semielíptica bajo un estado tensional uniaxial de tracción con superposición de tensiones provocadas por la presión y la temperatura, permitió establecer que para una diferencia de temperatura entre los bordes interior y exterior de la pared  $\Delta t_{\text{real}}=38$  °C, se producen tensiones térmicas elevadas que determinan que para que una grieta se convierta en crítica debe haber

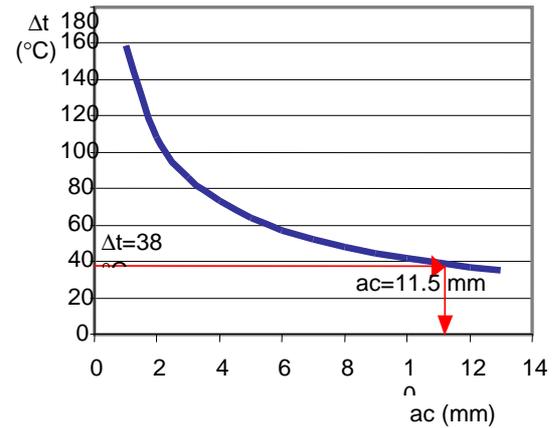
La gráfica de Δt<sub>c</sub> = f(a<sub>c</sub>), se muestra en la Fig. 8, obtenida para una presión:

Analizando la gráfica de la Fig. 8 se puede concluir que, para esta diferencia de temperatura una microgrieta que halla crecido por crecimiento subcrítico hasta una profundidad a<sub>c</sub> = 11.5 mm y una extensión 2b = 115 mm se convertirá en crítica y se extenderá rápidamente en esas condiciones.

**Figura. 8** Gráfica de diferencia de temperatura vs tamaño crítico de la grieta

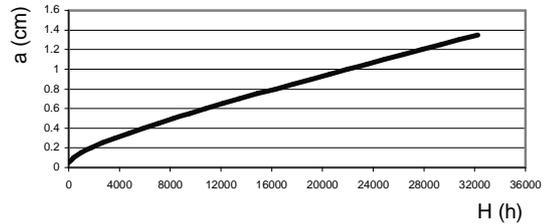
En la Fig. 9 se muestra la curva de crecimiento subcrítico de las grietas del compresor, donde se puede apreciar que para que un pequeño defecto o microgrieta superficial se convierta en una grieta pasante de profundidad  $a=t=1.4$  cm y longitud  $2b=14$  cm, tiene que transcurrir cerca de 35 000 horas de trabajo efectivo del compresor. Este proceso de crecimiento subcrítico traducido en años reales de explotación, depende de la utilización del compresor. En la Fig. 10 se muestra el crecimiento para una utilización del 20 %, 30 % y 40 % respectivamente.

Fig. 9 Crecimiento subcrítico de las grietas del compresor en horas efectivas

De este análisis se concluyó, tal como se había expresado anteriormente, que el proceso de crecimiento de las grietas hasta los valores que provocaron el desprendimiento del pedazo de pared de la cámara de agua de enfriamiento requirió de varios años. Este proceso, por supuesto, pudo haberse acelerado por el efecto de la corrosión [4, 12, 18] y por la interacción de las propias grietas entre sí [19, 20].

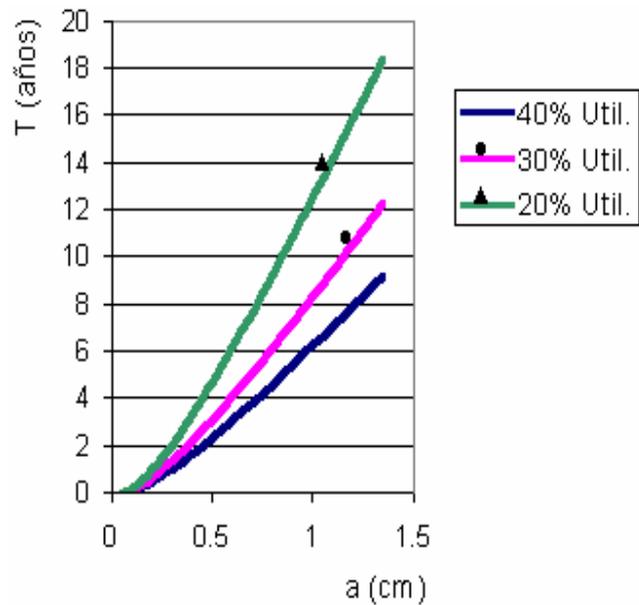
Fig.10. Crecimiento subcrítico en años reales.

- El análisis del crecimiento subcrítico de estas grietas utilizando la ecuación de razón de París con exponente  $n=2,5$  y  $C=6.8287 \cdot 10^{-12}$ , característicos de rotura frágil, permitió confirmar que la extensión de las grietas hasta los valores que provocaron el desprendimiento del pedazo de pared de la cámara de agua de enfriamiento requiere años, siendo este período mas o menos prolongado en dependencia del por ciento de utilización del compresor.
